INFORME

Inspección de descargas parciales

Preparado para: Cliente industrial
Proyecto: 2016121415
Versión de documento: 1.0
Fecha: 28 de diciembre de 2016

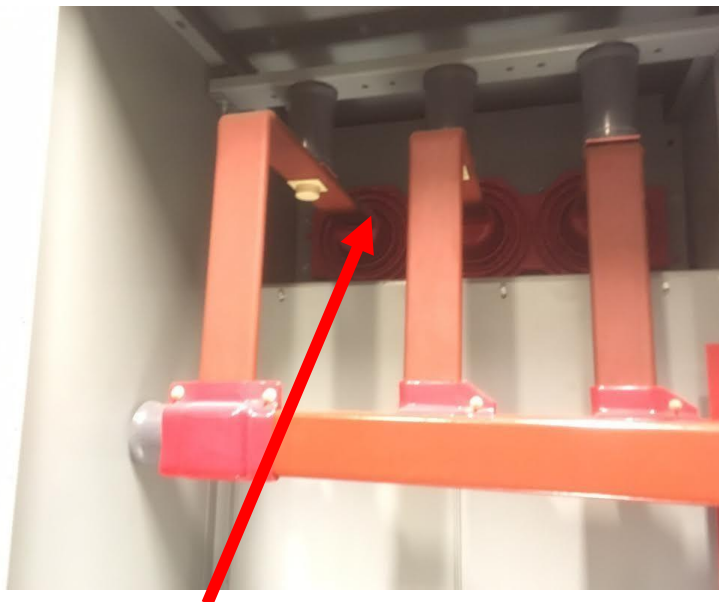
Altos niveles de descarga parcial de superficie detectados en el aislador de fase izquierdo, también se detectó descarga de superficie de TEV en la parte delantera de 97.3.1.

- R2. El aislador de fase "A" (izquierda) junto con el resto del equipo en el panel 97.3.1 debe inspeccionarse tan pronto como sea conveniente. Después de la inspección / reparación en la parte posterior de 97.3.1 o dentro de los 6 meses posteriores, vuelva a realizar una prueba externa con el TEV / Ultrasonido de descarga parcial, también realice la medición con la parabólica.

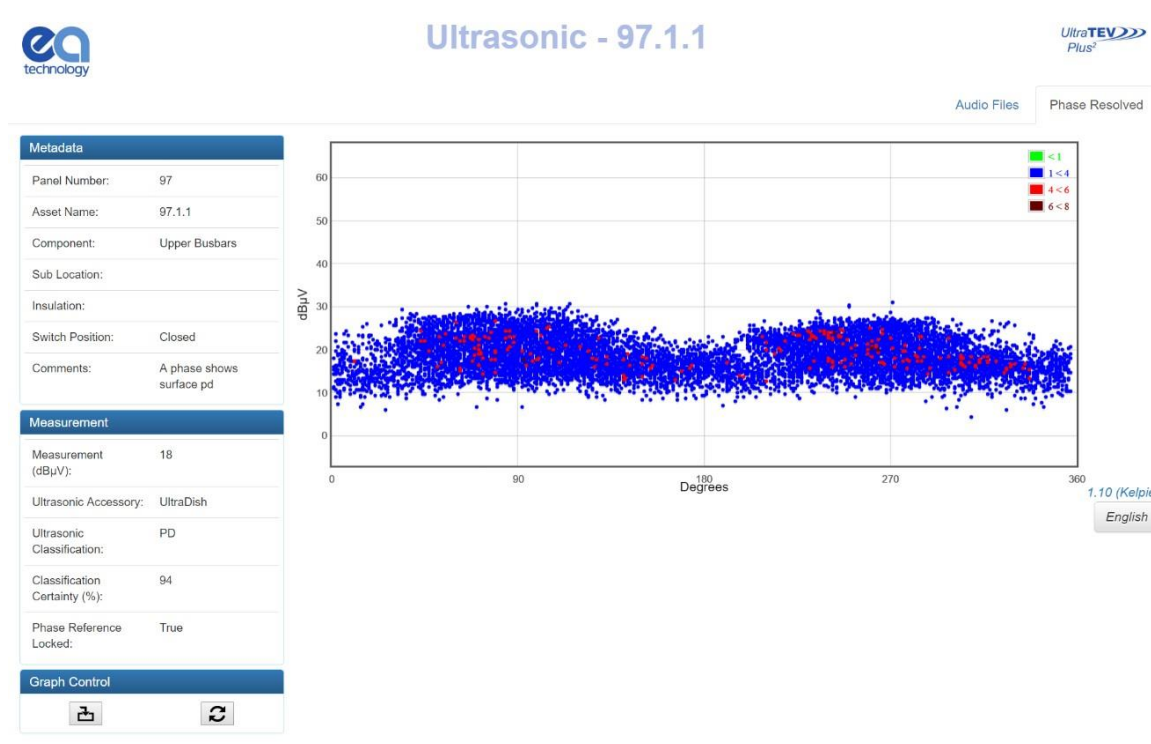
Captura de datos por ultrasonido de UltraTEV Plus2, nota etiquetada incorrectamente 97.1.1, debería ser 97.3.1.

Nivel medido a 18dB, lo cual es motivo de preocupación. La gráfica resuelta por fase centrada en 90 ° y 270 ° indica actividad de descarga superficial y el algoritmo obtuvo una certeza de clasificación del 94%

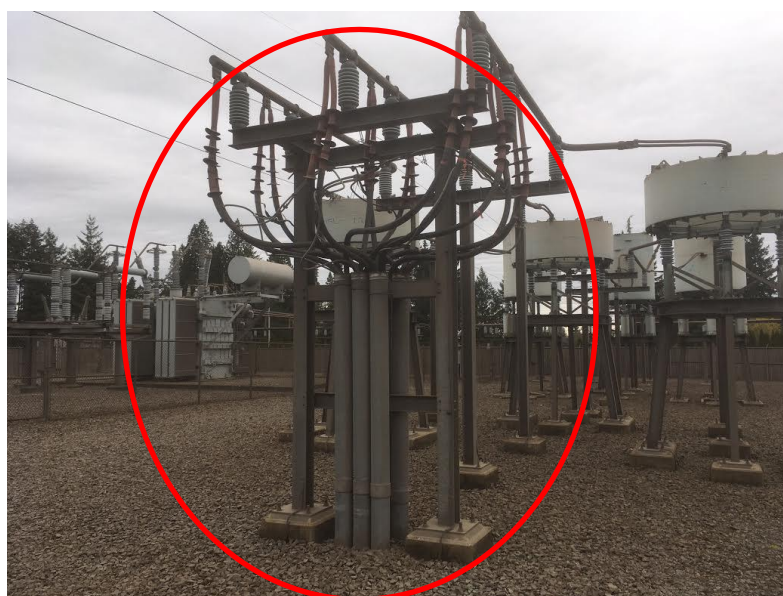
Altos niveles medidos de descarga parcial superficial en todos los cables, terminaciones y aisladores en la salida del alimentador principal 34.5kV almacenada en el UltraTEV Plus²

La gráfica de resolución de fase muestra una gráfica de resolución de fase alta consistente con PD de superficie junto con una tasa de clasificación del 92%.

- R5. Todos los conductores de 34.5kV para la alimentación del horno principal (18) mostraron altos niveles de actividad de descarga superficial, lo cual es inusual ya que solo uno en un grupo típicamente muestra este tipo de actividad que puede identificarse y aislarse. El hecho de que todos estén haciendo un alto nivel de actividad lleva a creer que algo más está haciendo este ruido que se parece a la DP. Estos conductores alimentan el horno principal que, cuando está en funcionamiento, puede estar causando el ruido que suena como DP. Para eliminar esto, la prueba de ultrasonido debe rehacerse cuando el horno no está en funcionamiento pero la línea está en servicio.

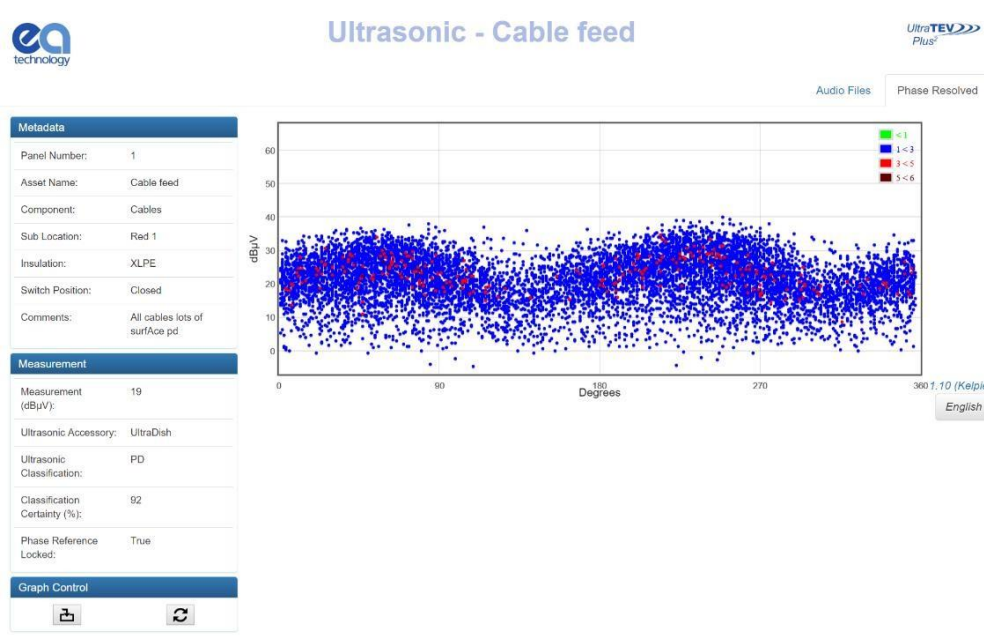
Conclusión: es poco probable que todos los componentes del activo tengan DP de superficie. Se recomienda que este activo se vuelva a medir cuando el horno no esté en funcionamiento para eliminar el posible ruido.

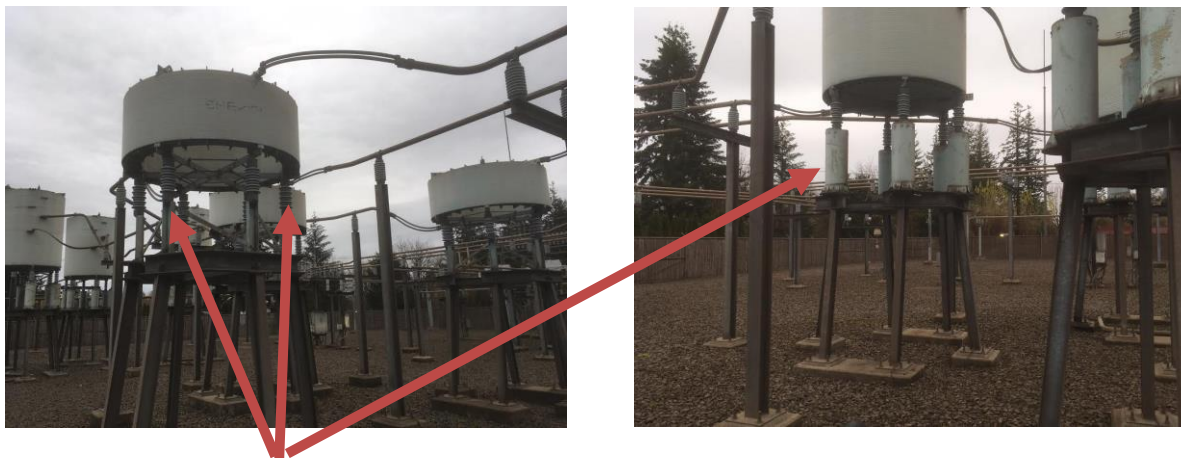
Reactores núcleo de aire

Áreas donde se detectaron niveles moderados de descarga superficial.

La mayoría de los aislantes debajo de los reactores mostraron un nivel moderado de actividad de descarga superficial. La gráfica resuelta en fase muestra niveles moderados consistentes con la DP de superficie junto con una tasa de clasificación del 64%.

- R6. Los aisladores debajo de los reactores mostraron niveles moderados de descarga parcial en la superficie, lo que indica que se estaban ensuciando ya que esto provocaría una actividad de descarga en la superficie. Es probable que estos aislantes solo necesiten una limpieza. El ciclo de limpieza debe revisarse para ver si se debe aumentar la frecuencia. El escaneo regular con un plato parabólico ultrasónico ayudará a determinar la necesidad de limpieza y también determinará la frecuencia correcta de los ciclos de limpieza.

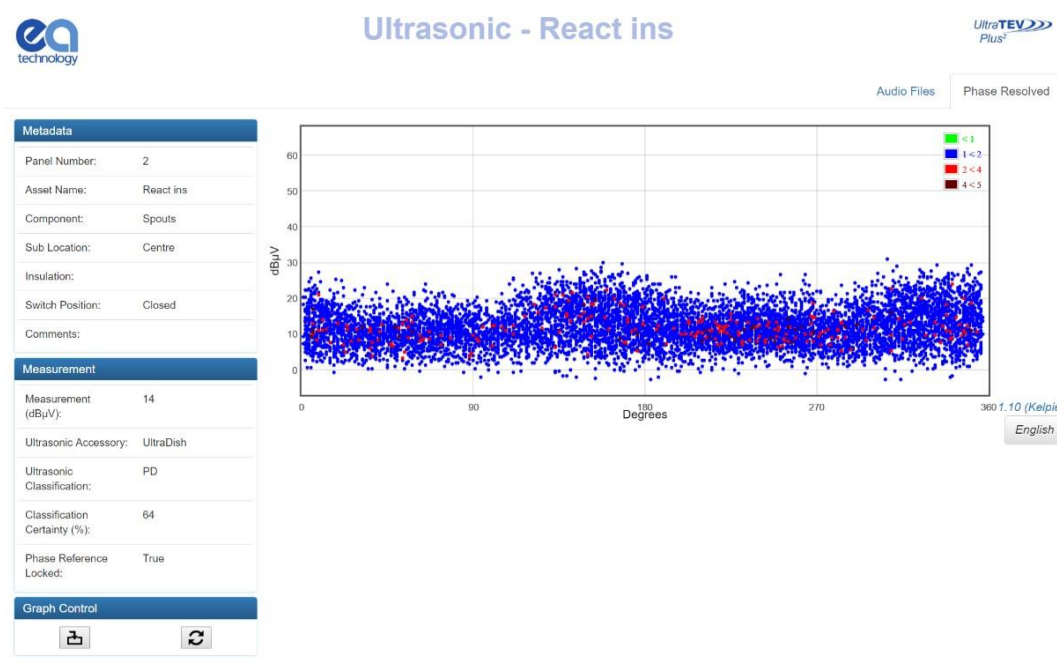
Conclusión: la actividad moderada de la superficie DP probablemente causada por la contaminación en los aisladores que soportan el reactor y probablemente deba limpiarse pronto.

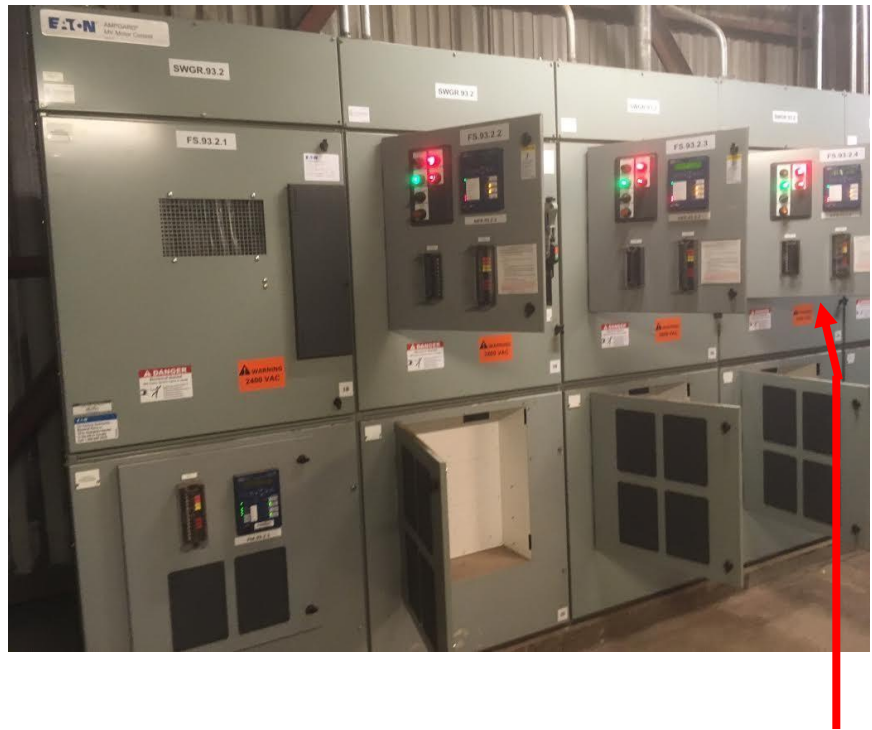
Descarga superficial detectada dentro de la puerta con sensor flexible ultrasónico. Se podía escuchar DP a través de los pequeños orificios en el panel en la parte superior izquierda del gabinete superior.

Se detectaron niveles muy bajos de PD de superficie, menos de 10 dB por encima del nivel de ruido ambiental

- R7. El frente de un interruptor en la casa mostró un bajo nivel de actividad de descarga superficial. Esta celda debe volver a probarse (TEV y ultrasónico) en 12 meses para ver si la actividad aumenta o se mantiene igual.

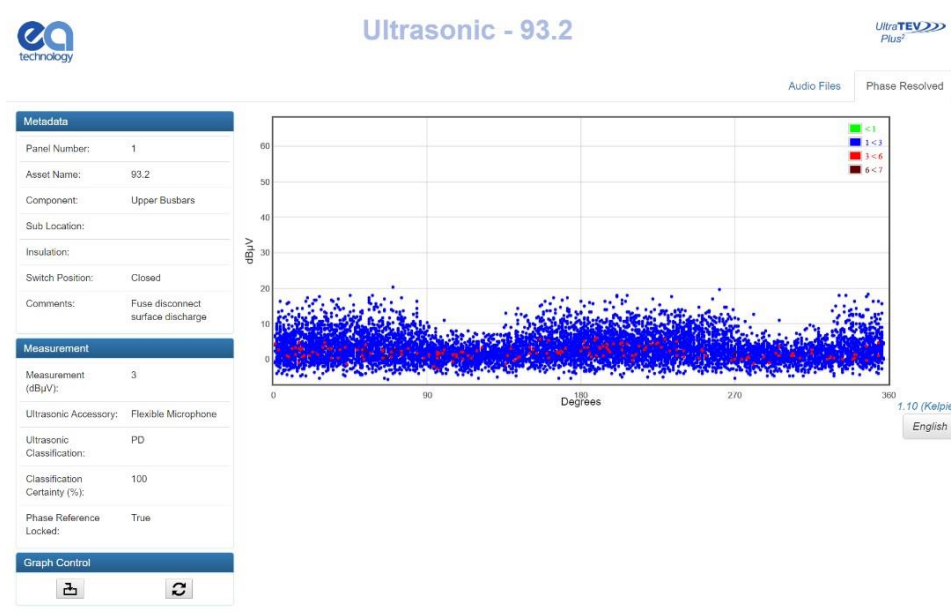
Conclusion: Not an operational concern at this time, however the same area should be checked again in 12 months to see if the level is the same or increasing
