INFORME

Inspección de descargas parciales

Preparado para: Cliente industrial
Proyecto: 2016121415
Versión de documento: 1.0
Fecha: 28 de diciembre de 2016

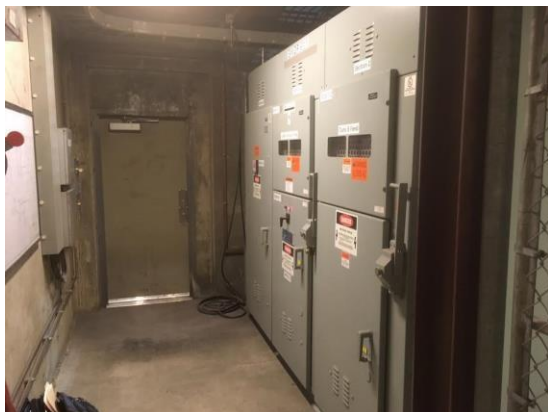
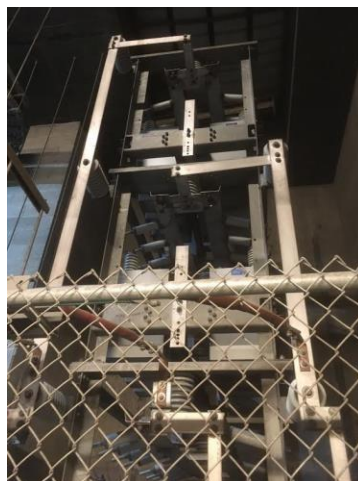
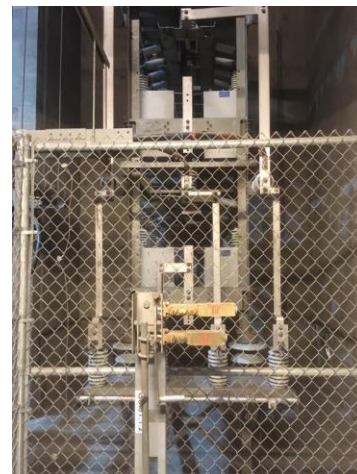
Sección: Sala de reactores de horno

Nivel medido a 18dB, lo cual es motivo de preocupación. La gráfica resuelta por fase centrada en 90 ° y 270 ° indica actividad de descarga superficial y el algoritmo obtuvo una certeza de clasificación del 94%

- No se pudieron probar los paneles traseros porque el equipo del otro lado de la cerca estaba en servicio. No se probaron los paneles traseros porque el equipo del otro lado de la cerca estaba en servicio.

Conclusión: la actividad moderada de la superficie DP probablemente causada por la contaminación en los aisladores que soportan el reactor y probablemente deba limpiarse pronto.

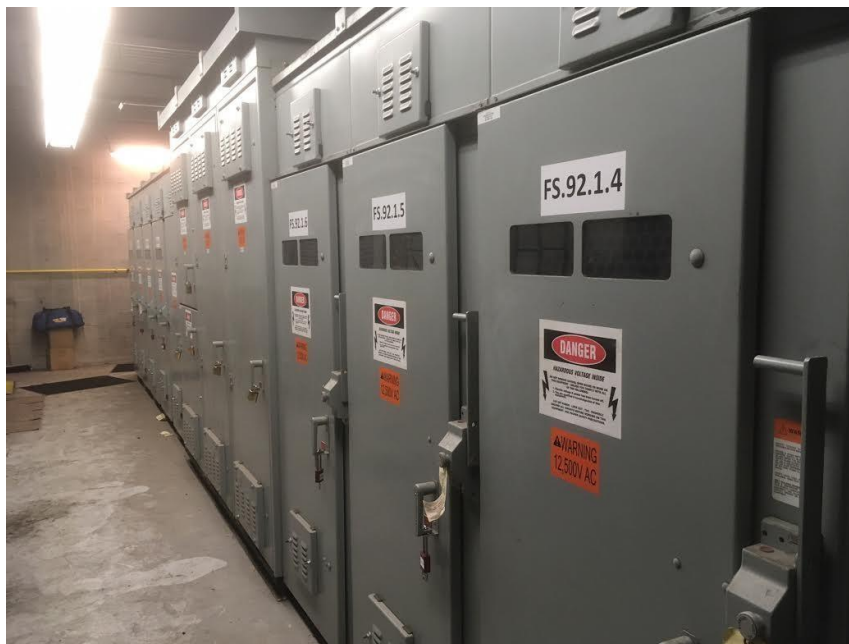
Sección: Alimentador XX Sala de equipos

- Los niveles moderados de TEV ambiental están relacionados con el equipo que opera cerca.
- Los paneles posteriores no fueron accesibles para la prueba.

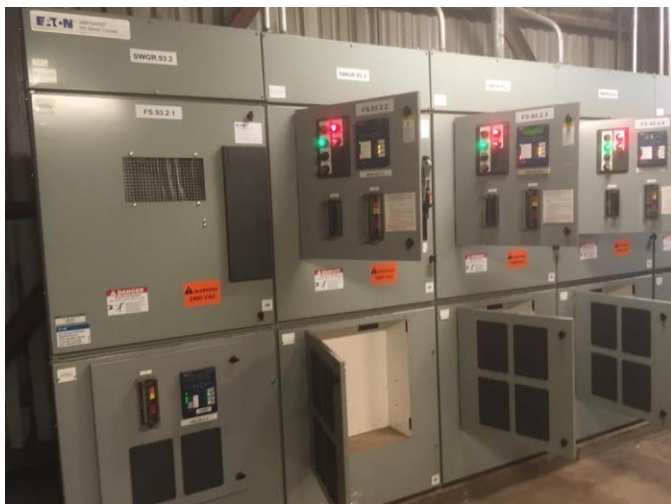
Sección: 2.4kV XXX House

- FS.93.2.3 descarga parcial de superficial medida en el frente superior con la puerta abierta.

Conclusion: Not an operational concern at this time, however the same area should be checked again in 12 months to see if the level is the same or increasing

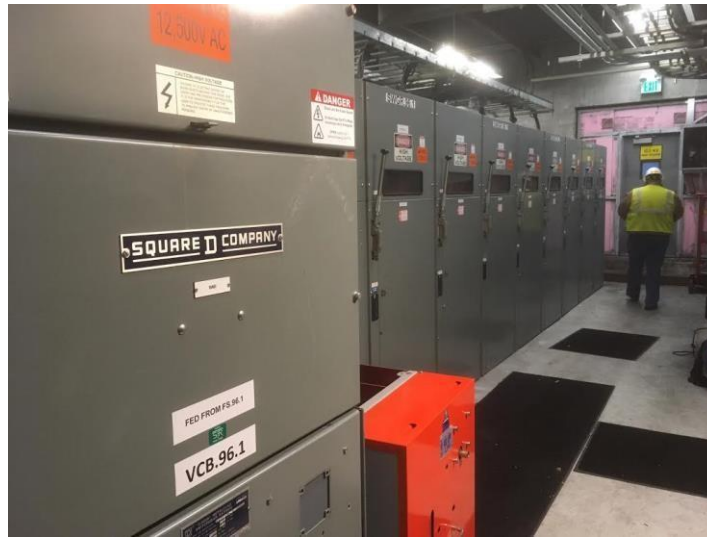
Sección: YY Room 96

- R5 tenía altos niveles de TEV ambiental probablemente debido a los ruidosos activos eléctricos de MT cercanos.
- El panel 96.1.15 muestra niveles muy bajos de descarga de superficie con el sensor TEV, pero no se detectó nada usando las pruebas ultrasónicas (sonda de contacto y sensor flexible).

- 1 Front Ultrasonic readings very quiet, rear of cabinets slightly higher
- 2 FS.96.1.15 shows TEV surface discharge but at very low level. Ultrasonic measurement detected no surface PD. Trend at next measurement cycle.

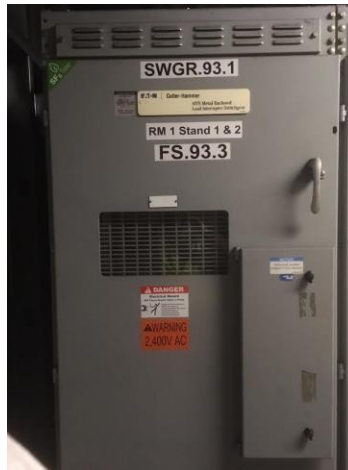
Seccion: Switch Gear 93.1

- En algunos lugares de esta sección, los altos niveles de ruido ambiental impidieron una prueba TEV concluyente
- FS.93.5 muestra la descarga superficial de TEV, sin embargo, no se detectó descarga superficial usando métodos ultrasónicos.
- Se detectó un nivel de ruido alto en la parte posterior de la sección 2, más bajo, sin embargo, no se generó un diagrama de resolución de fase y el algoritmo indicó que era 100% de ruido.
